Medidas de **protección** contra la **socavación** en columnas y estribos de puentes

➤ M. I. José Elías Villa Herrera, Dr. Cornello Álvarez Herrera, Dr. Humberto Silva Hidalgo, Dr. José Luis Herrera Aguilar, Dr. Antonio Campa Rodríguez
 Universidad Autónoma de Chihuahua /Facultad de Ingeniería
 FINGUACH Año 5, Núm. 18, diciembre - febrero 2019

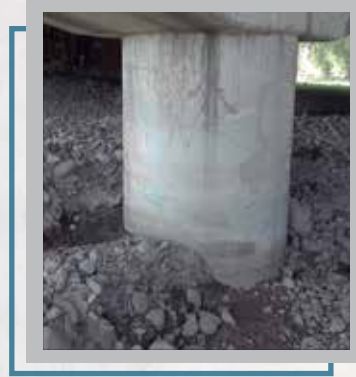
En la actualidad no existe una solución exacta al fenómeno de la socavación (Santiago, 2007) debido a la complejidad del mismo y es por eso que ha cobrado gran interés desde la década de 1990 (Hager y Oliveto, 2002). En la Figura 1 se muestra el inicio de socavación en una columna de un puente donde se observa la erosión de sedimentos alrededor de ella, así como las marcas de agua en su base.

Figura 1. Se muestra el inicio de la socavación en una columna.

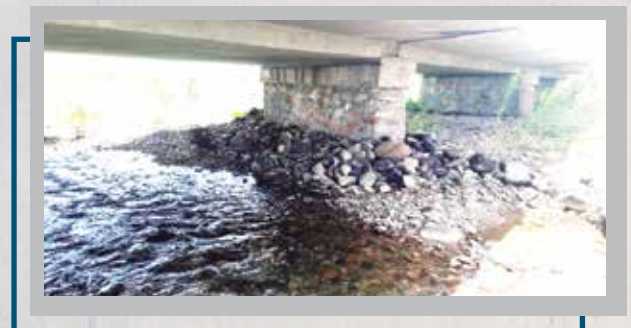
En la Figura 2 se puede observar la colocación de material granular de gran tamaño alrededor del soporte del puente para evitar el arrastre de los sedimentos por la fuerza del agua, disminuyendo la erosión.

Figura 2. Colocación de piedras alrededor del soporte de un puente (Moncada *et al.*, 2007).

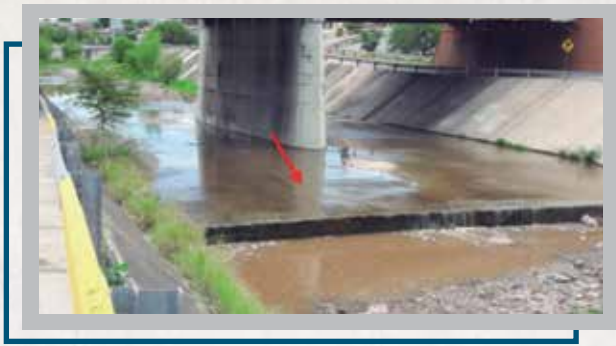
En la Figura 3 se puede observar la colocación de material más resistente como concreto alrededor del soporte y en toda la sección del puente sobre el lecho del cauce de igual forma evitando su erosión.

Figura 3. Recubrimiento de concreto alrededor del muelle (Moncada *et al.*, 2007).

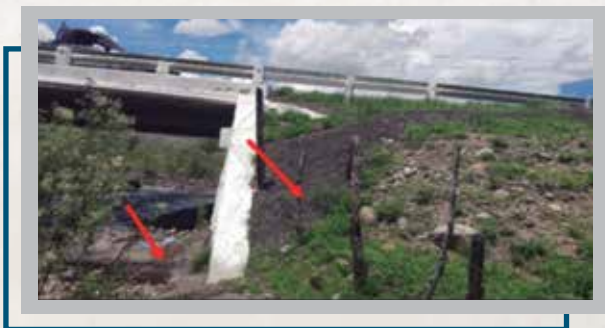
En la Figura 4 se observa la colocación de material asfáltico tanto en la parte inferior como superior del ala del estribo del puente para evitar la erosión de los terrenos.

Figura 4. Recubrimiento asfáltico en el ala de estribo (Ettema *et al.*, 2003).

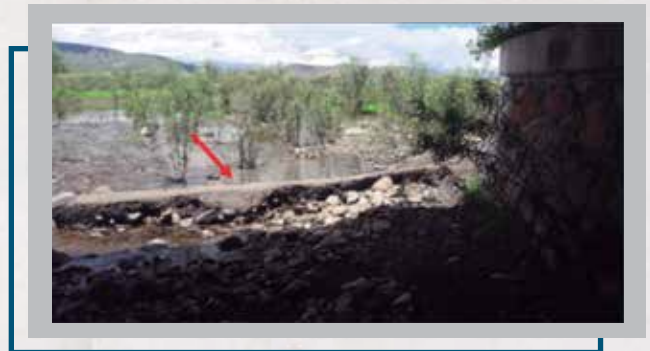
En la Figura 5 se observa la colocación de un dique de material asfáltico para la contención del agua, alejándola del estribo, además de material granular para evitar erosión en su base.

Figura 5. Realización de dique para la contención del agua (Jiménez, 2012).
